PLAN DE SOSTENIBILIDAD DEL SUMINISTRO DE AGUA DE LA TRAÍDA VECINAL DE VORDUCEDO GRANDE CUATRO, PARROQUIA DE VIZOÑO (ABEGONDO)

Acción B.1 LIFE12/ENV/ES/000557
junio 2015

2 TRAÍDA VECINAL DE VORDUCEDO GRANDE CUATRO

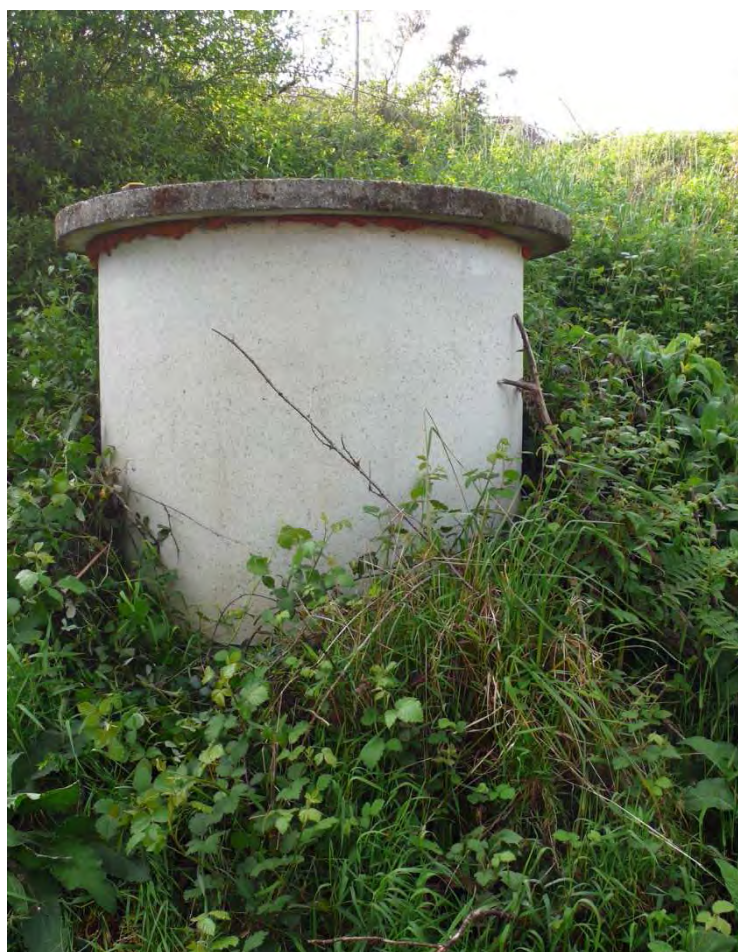
Para su construcción, se colocaron 2 tubos de hormigón de \varnothing 1,5 m y 1,5 m de alto. Uno de los ellos se encuentra enterrado en su totalidad, mientras que el otro sobresale por encima del terreno. Del que está enterrado sale un tubo de PVC de \varnothing 70 mm a unos 140 cm de altura, cuya función es actuar rebosadero.

Cuenta con una tapa de inspección realizada en el mismo material de \varnothing 165 cm y que dispone de un acceso cuadrado de 30 × 30 × 3 cm.

A continuación se detallan los problemas detectados en la caja de captación:

- Problemas de atascos en verano (más o menos una vez al año) debido al crecimiento de plantas en el lecho de la captación.

- Algunos animales, como es el caso de los topos, pueden acceder al interior de la captación, a través del terreno circundante, permitiendo el acceso a tierra y barro procedente del exterior.
- La actual junta de sellado de la tapa de registro no protege adecuadamente. Además carece de mecanismo alguno que impida su apertura por personas ajenas al abastecimiento.
- Carece de sistema de ventilación y de desagüe.
- El rebosadero no dispone de sistema que impida la entrada a pequeños animales.
- La tubería de conducción no dispone en su inicio de un filtro que reduzca el paso de sedimentos.
- Debería controlarse el estado del revestimiento interno.

Caja de captación.

- Señalizar la captación como zona de abastecimiento humano.
- Vallado y acondicionamiento del perímetro.
- Subsanan los defectos de la caja de captación (ver plano 02).

- Implementar un programa de mantenimiento periódico de las instalaciones, así como de los alrededores de la captación.
 - Mejorar el estado del revestimiento interno con pintura apta para uso alimenticio.

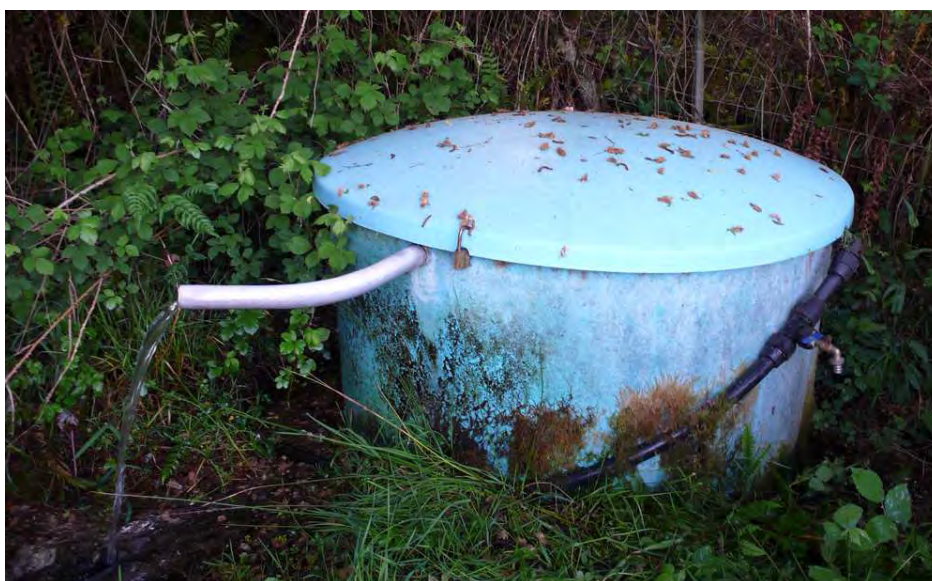
Se trata de un depósito cilíndrico fabricado en fibra de vidrio de \varnothing 160 cm al cual llega una tubería de \varnothing 40 mm procedente de la caja de captación, que cuenta con un grifo para toma de muestras antes de su entrada al depósito.

Se encuentra semienterrado y dispone de un rebosadero, realizado en PVC, situado a unos 5 cm de la parte superior. Tiene una tapa de inspección de \varnothing 165 cm, cerrada con un candado que impide el acceso a personas ajenas a la captación.

No presenta acumulación de sedimentos o limo en el fondo.

- En verano, cuando aumenta el número de usuarios, el depósito no cubre la demanda, aunque no tiene dificultades en volver a reponerse.
- No está señalizado como zona de abastecimiento humano.
- No existe un cierre perimetral de protección frente al acceso de animales o personas ajenas a la traída.
- No presenta una zanja perimetral para evacuar las aguas superficiales. Así, la base del depósito está en contacto con el agua. Posible acceso de bacterias por las paredes externas.
- Su tapa de inspección es antihigiénica, carece de junta de sellado.
- No dispone de ventilación.
- Carece de desagüe que facilite su vaciado en caso de limpieza.
- El rebosadero no dispone de un sistema que impida el acceso al interior por parte de pequeños animales.
- No se realiza un mantenimiento periódico de las instalaciones.

Vista general del depósito.

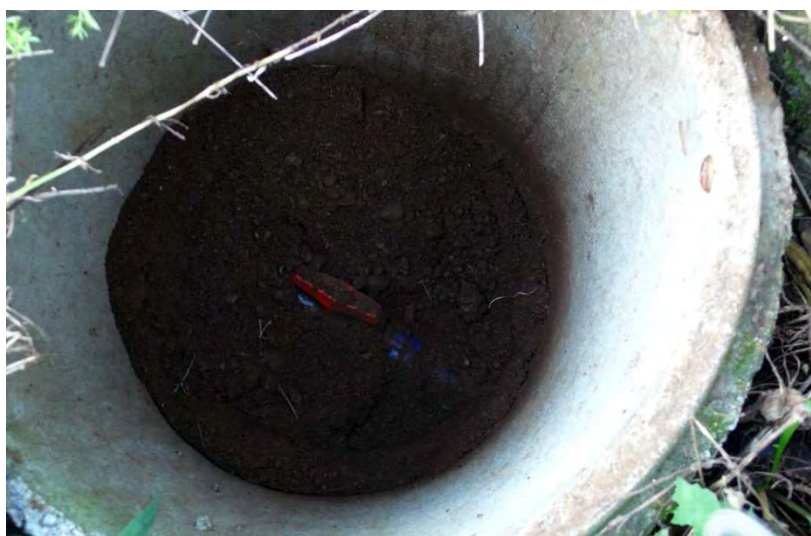
- De la parte inferior del depósito, a unos 15 cm del fondo, sale una tubería de PE de \varnothing 25 mm, que dispone de una llave de paso en su inicio.
- Se han detectado los siguientes problemas:
- La instalación actual no permite la limpieza de la red de distribución.

Detalle de la arqueta con la llave de paso de la red de distribución.

- Solicitar los permisos pertinentes ante las administrativas responsables debido a su ubicación en la zona límite de edificación de la red estatal (AP9).
4. Red de distribución: instalar sistema que permita la limpieza de la red de distribución.

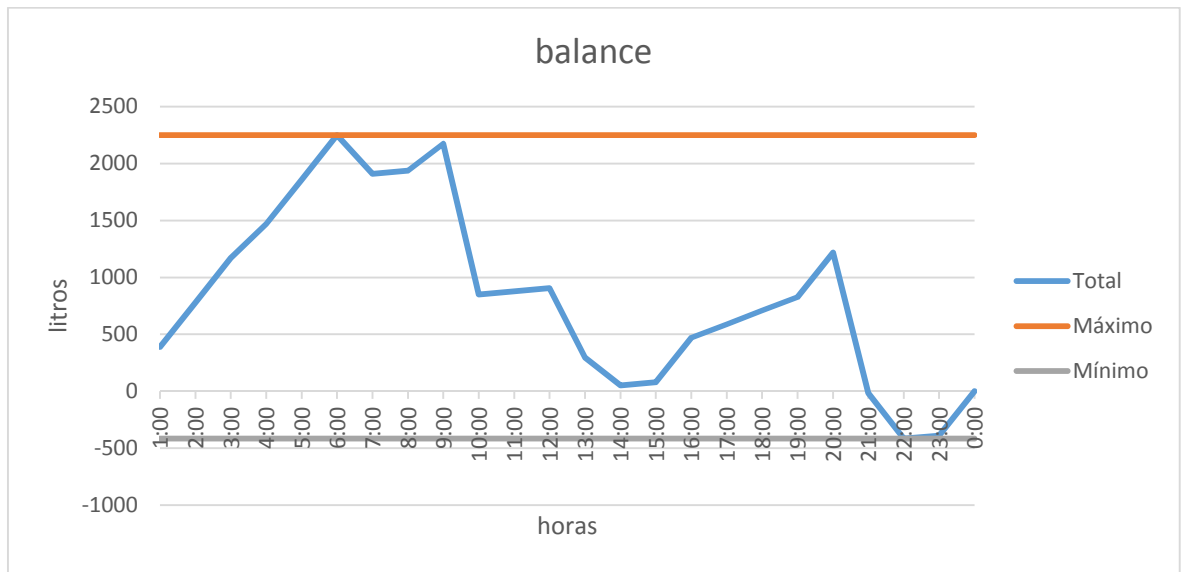
1. Teniendo en cuenta los aportes, se estima que el volumen requerido para cubrir las necesidades de regulación del sistema es de 2,64 m³. En el siguiente gráfico se muestra el balance y los valores máximo y mínimo obtenidos.

2. Sin tener en cuenta los aportes, se estima que el volumen necesario para abastecer la demanda durante 24 h sería 9,36 m³.

Por lo tanto, dado que el volumen total del depósito es de 4 m³, se concluye que la capacidad de almacenamiento actual es insuficiente para cumplir el criterio de las ITOHG de permitir el abastecimiento durante 1 día sin aporte de aguas.
